Telegnostická detekce dutin a toků vody po cestě od Ochozského rybníku Hádek až k obci Ochoz u Brna

Orientační detekci provedl a zdokumentoval: Kamil Pokorný (ČSS 4677-I), dne 18.8.2018

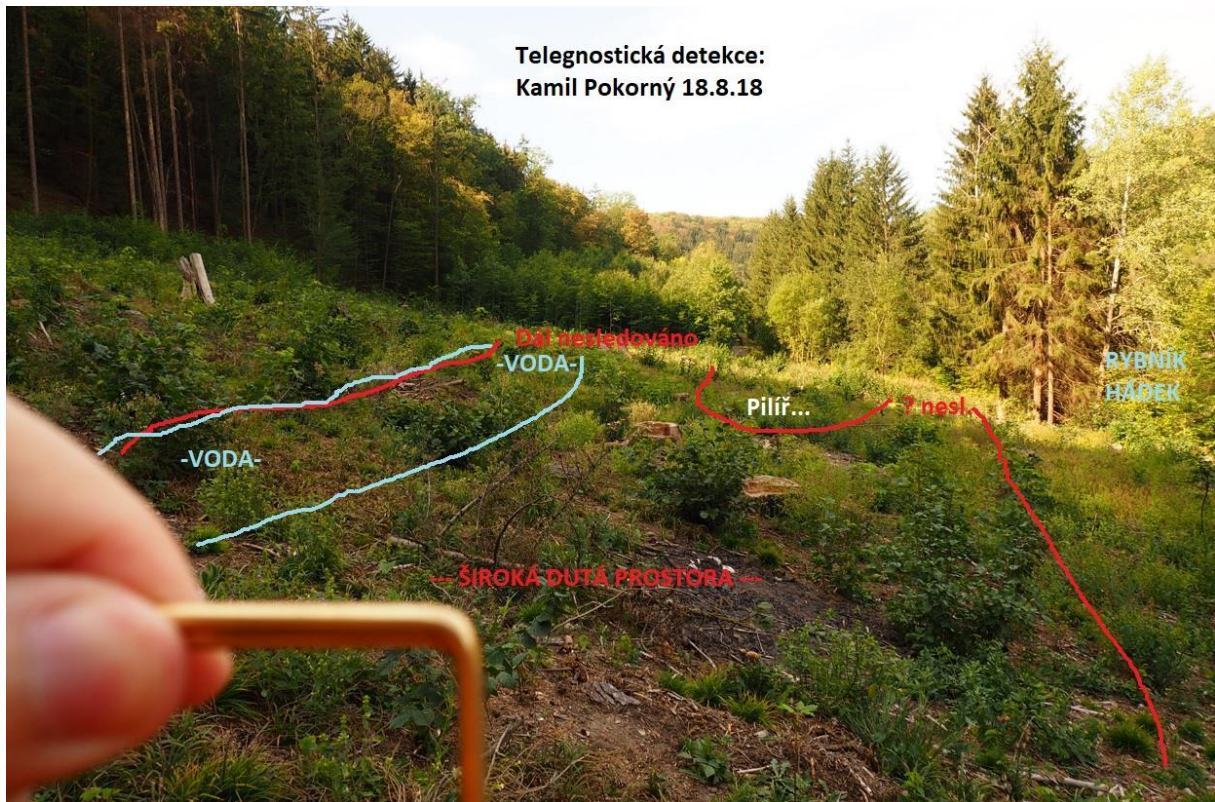
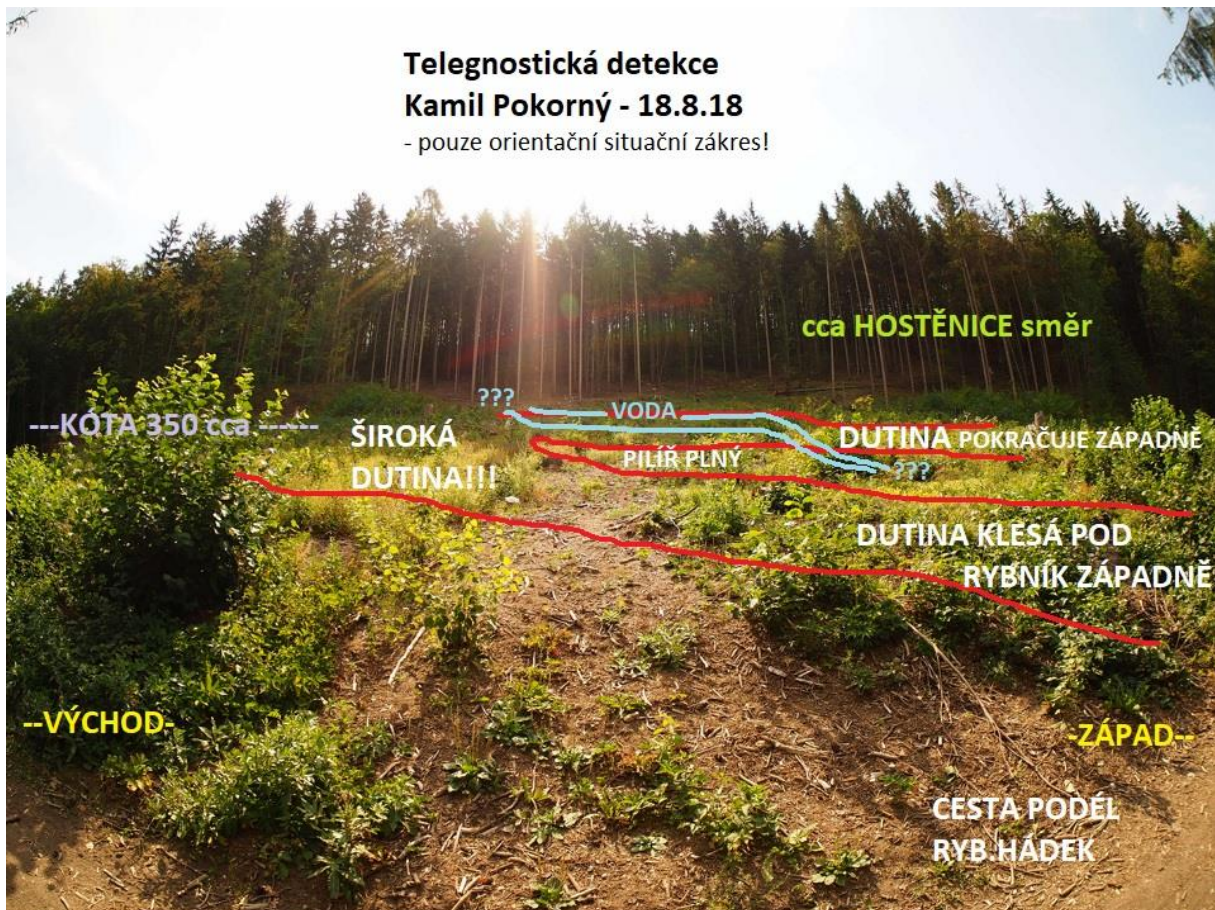
Východní část jižního svahu nad rybníkem Hádek vykazuje širokou detekovanou anomálii v úrovni výškové vrstevnice 350 m v podobě duté neznámé jeskynní prostory, v hořejší jižnější části protékane tokem vody. Prostor se západně rozděluje a severnější dutá chodba směřuje šikmo západně dolů k rybníku. Dále nesledováno.

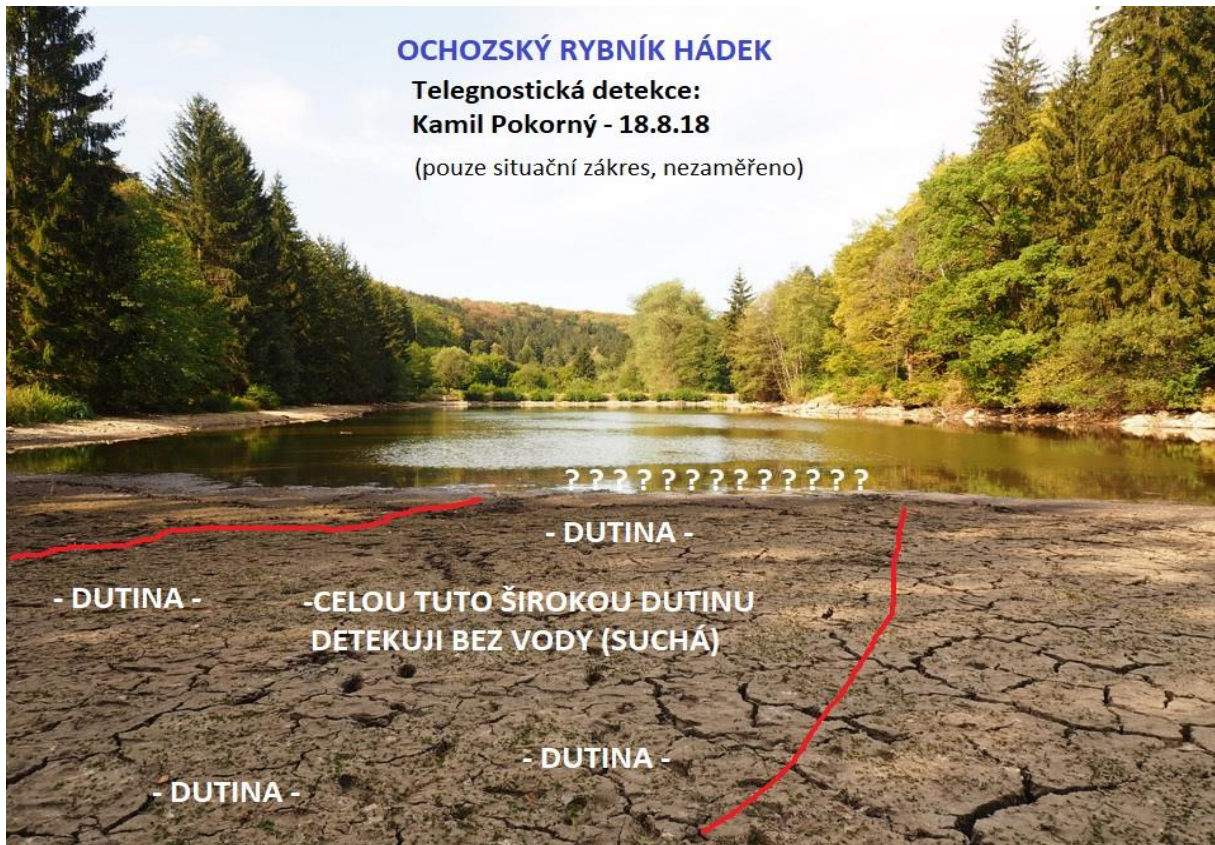
Východní část rybníku Hádek je vyschlá, po jeho dně bylo možno vstoupit až doprostřed šířky rybníku a provést detekci. Ta odhalila přítomnost širší neznámé dutiny – jeskyně, patrně směřující šikmo ke hrázi. Pro přítomnost vody v západním směru nebylo možno v detekci tím směrem pokračovat:

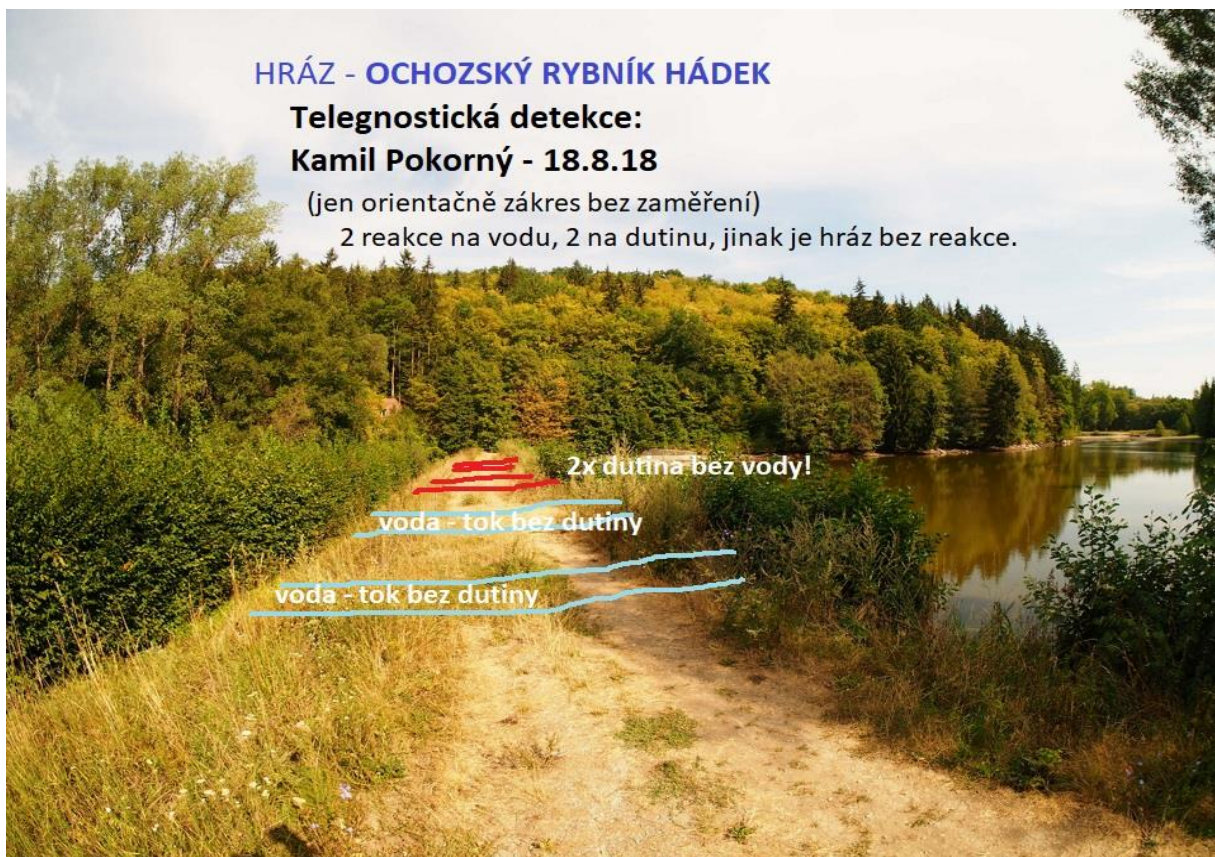
Západní hráz rybníku Hádek prokázala anomálie v podobě dvou míst protékající vody v jižnější polovině hráze a dvou dutin bez přítomné vody v severní polovině hráze:

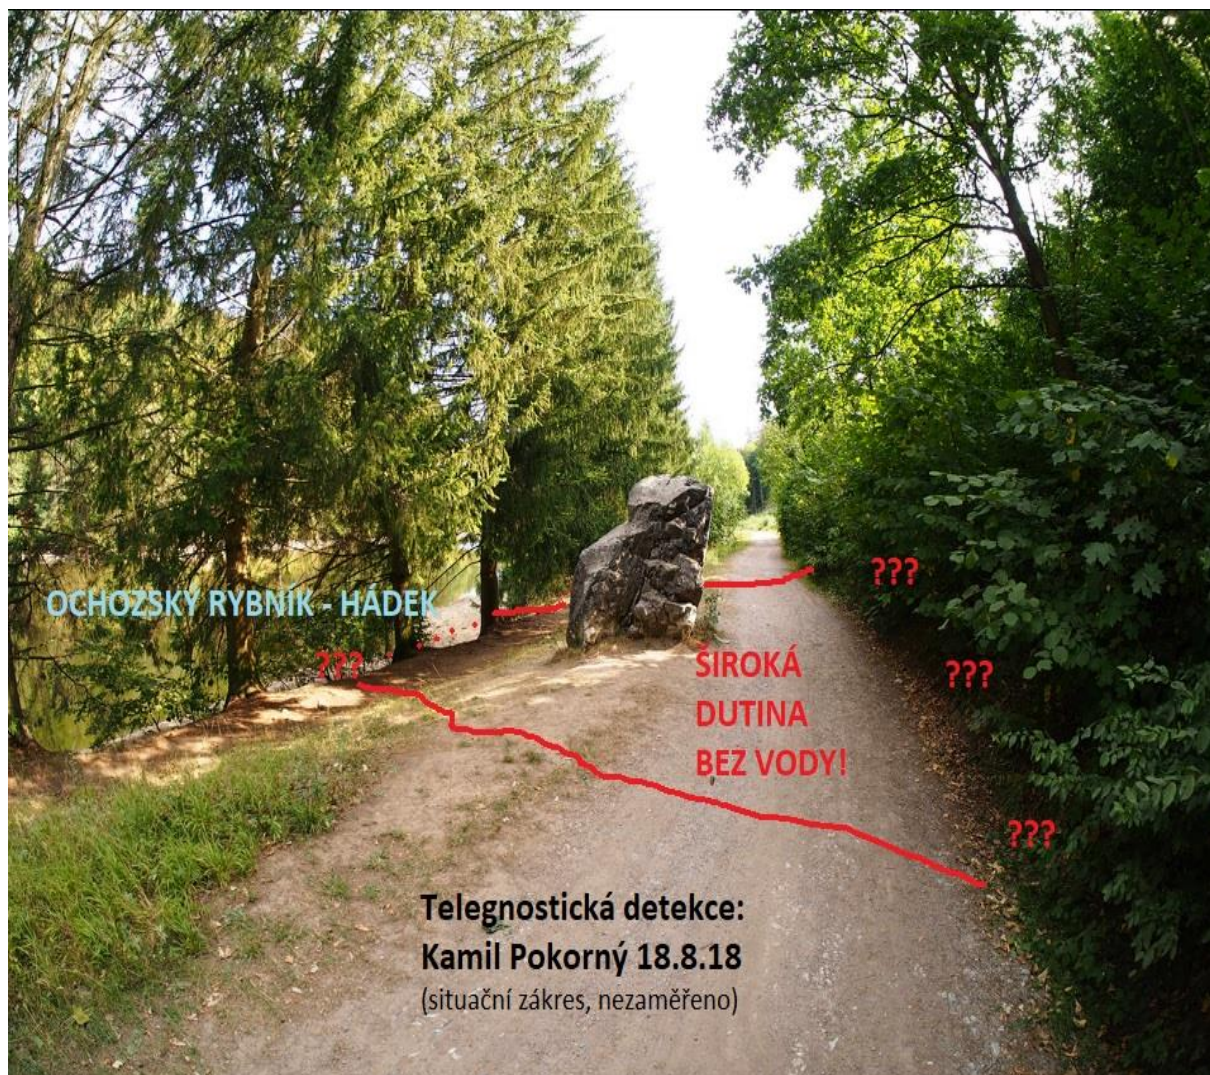
U velkého balvanu u cesty u jižního kraje rybníku detekována širší dutá prostora (jeskyně), procházející kolmo pod cestou a balvanem k rybníku, bez výskytu vody:

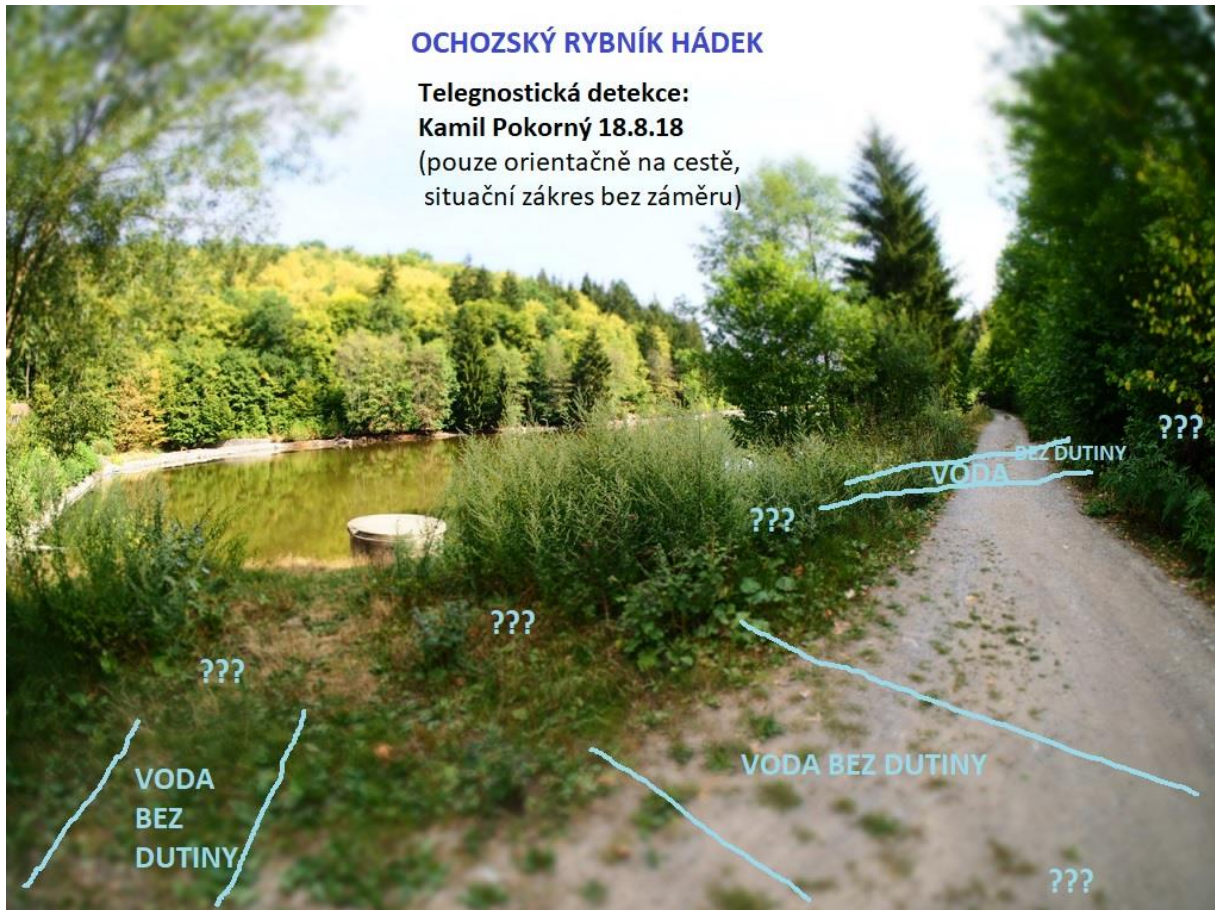
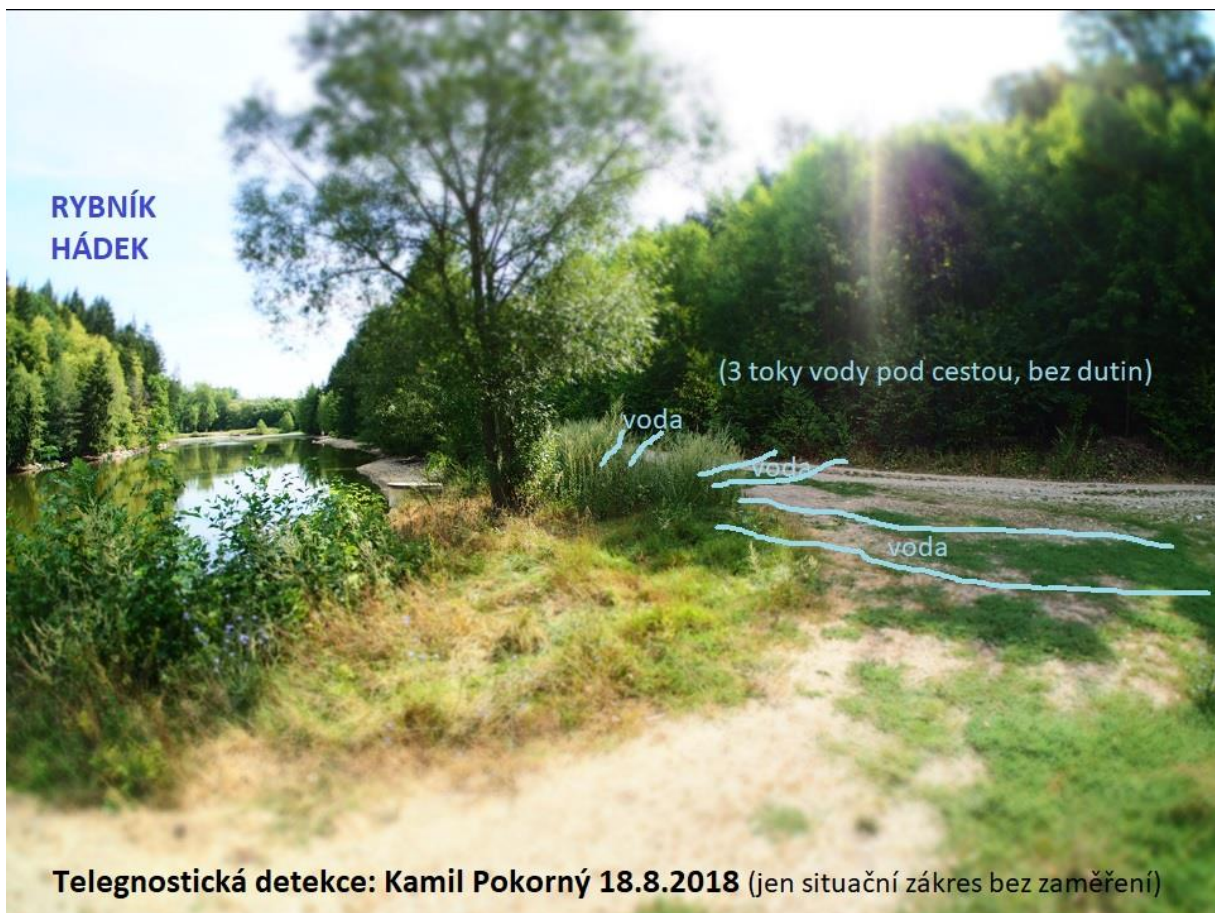
Skruž u jižní paty západní hráze - směřují k ní tři zvodnělé podzemní toky bez větších dutin. Nejzápadnější prochází pod křižovatkou cest u paty hráze a je širší.

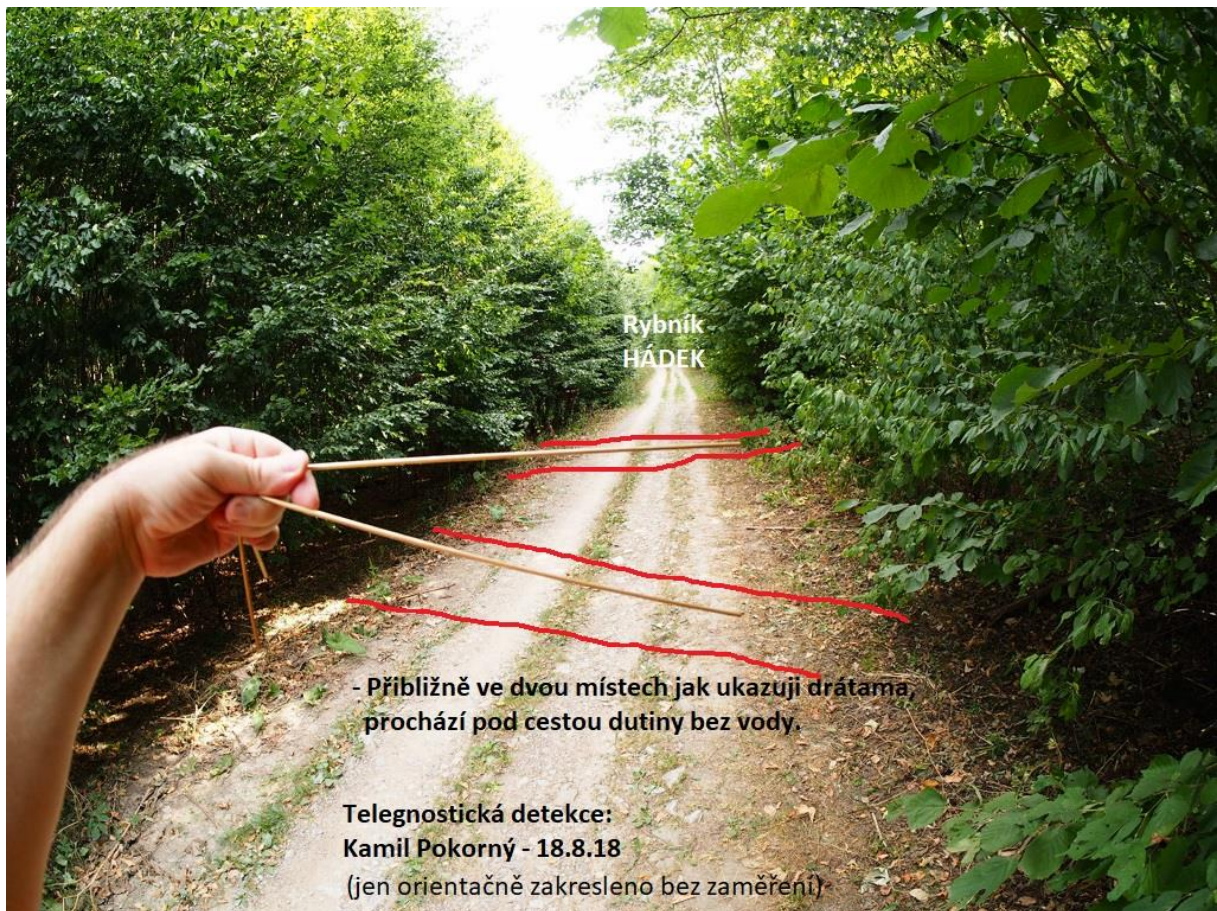
Následují dále západně na cestě dvě reakce na procházející duté prostory pod cestou:

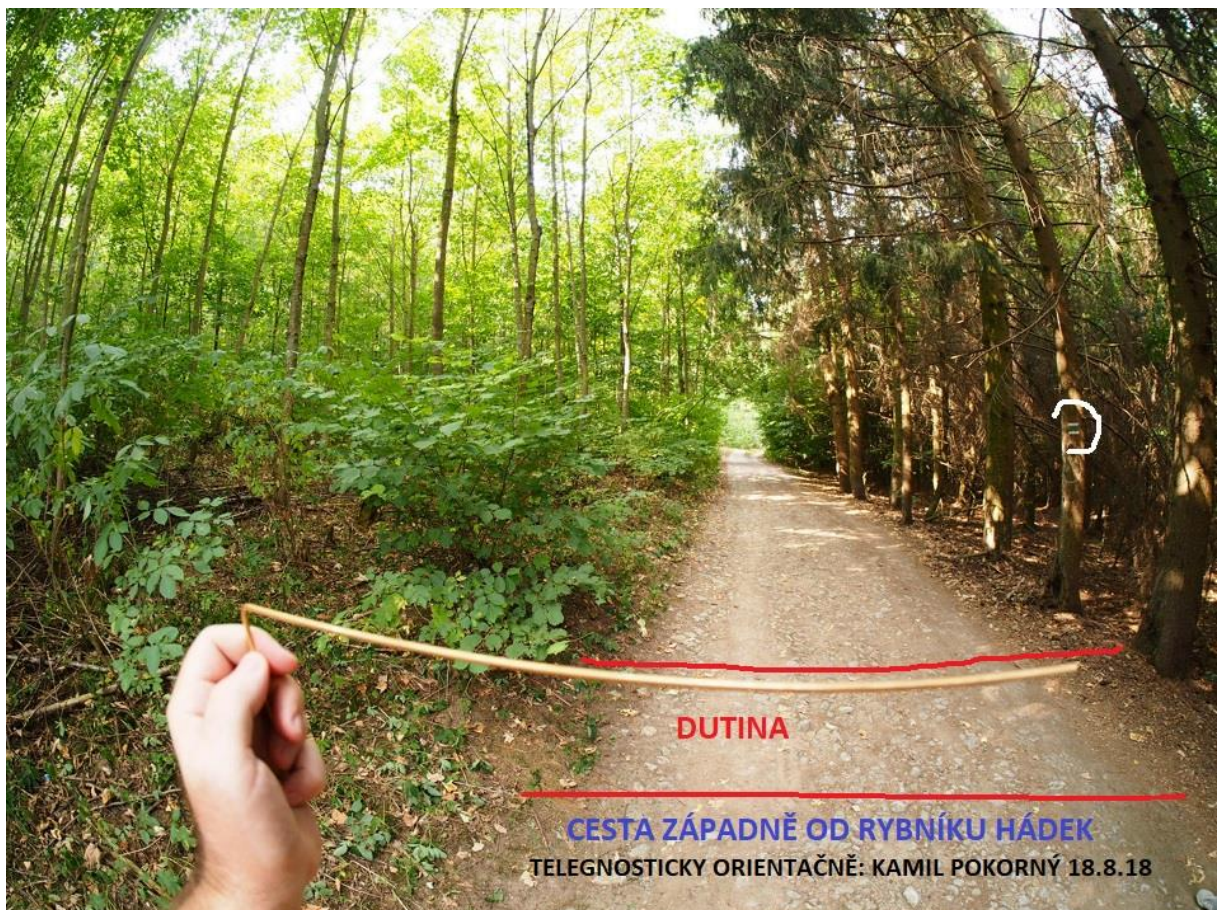
Další dutá prostora pod cestou je západněji u zelené turistické značky:

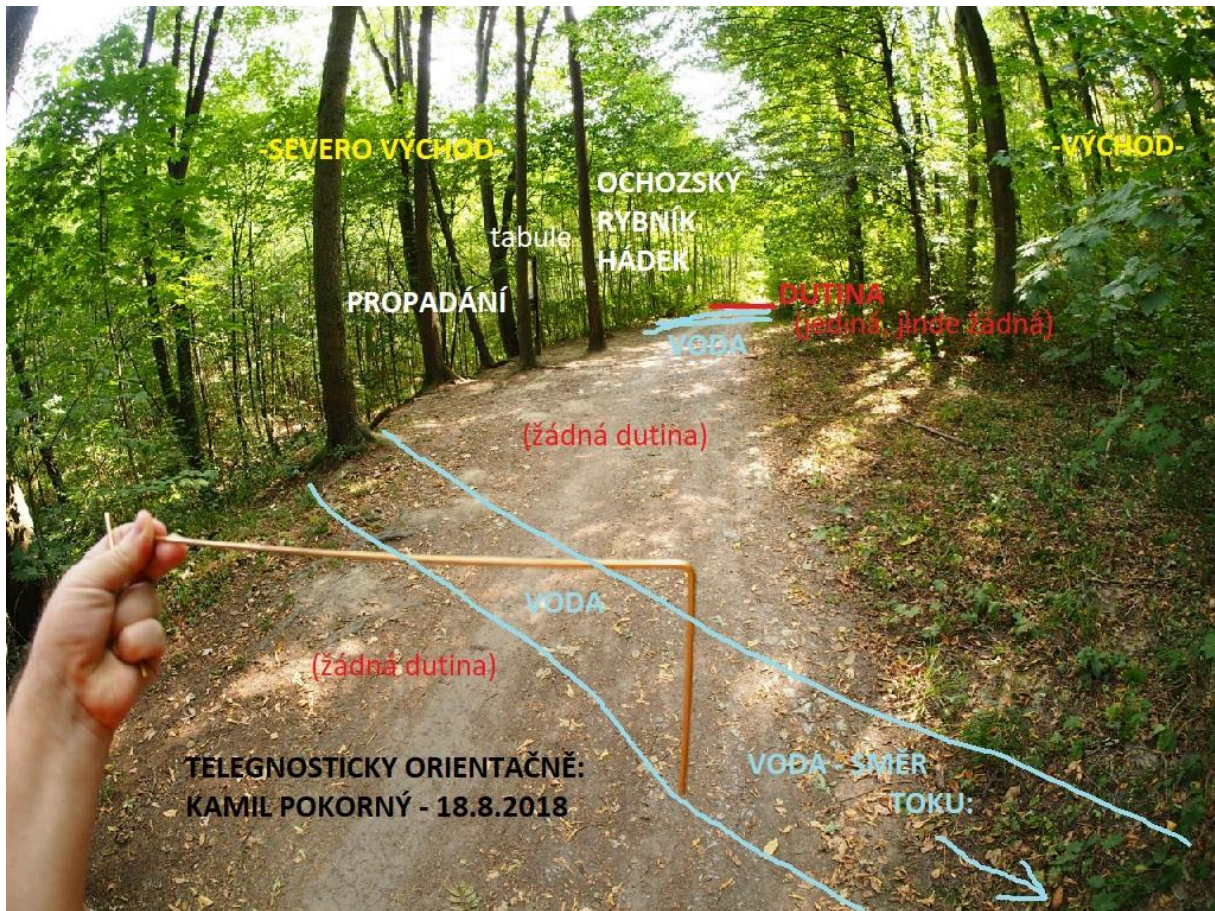
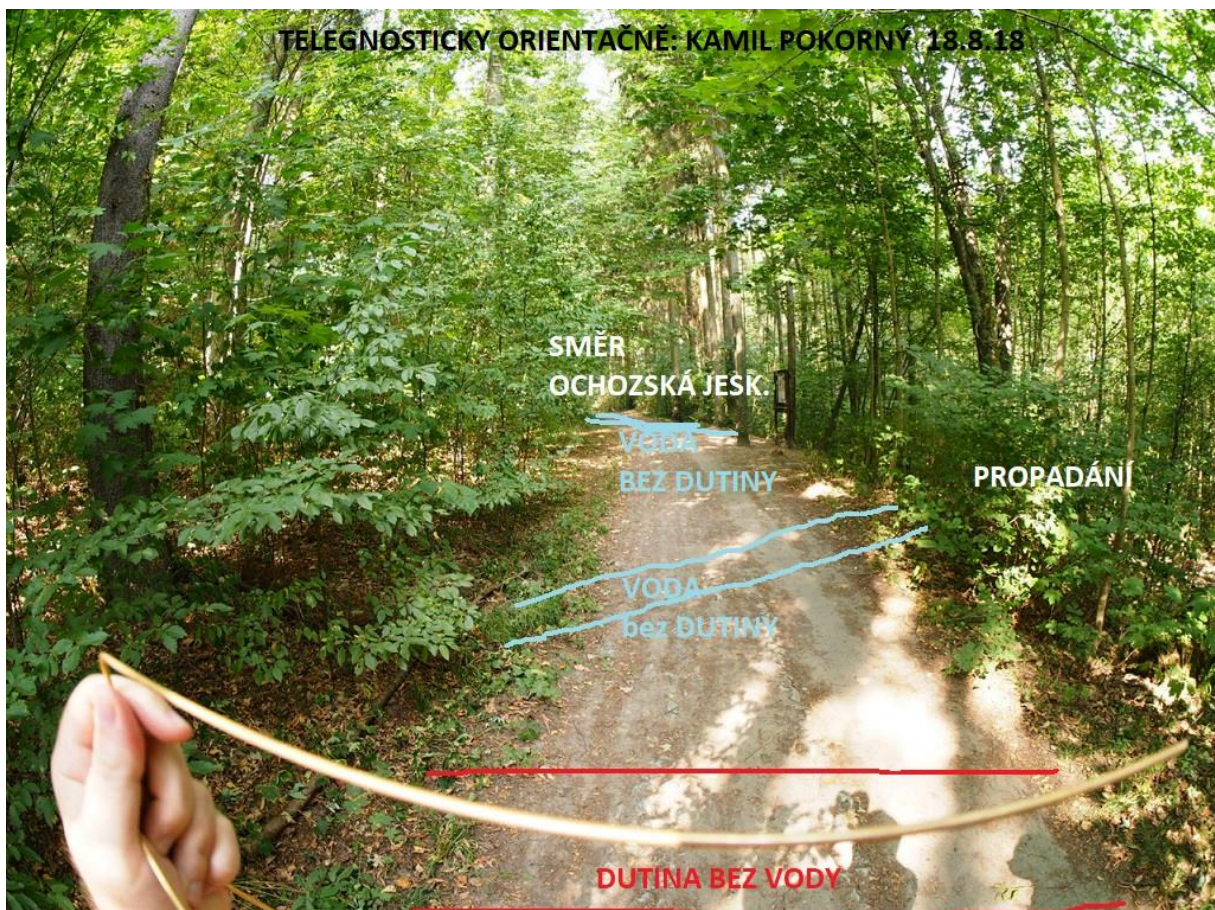
Dále západně na cestě – u **tabule popisující propadání**, detekována východně dutina bez vody, blíže tabule pak šikmý tok vody severozápadním směrem a dále po cestě západně (ještě blízko té tabule) pak víceméně jižně mířící tok, směrem od dnes neaktivního (vyschlého) propadání vody a to bez větších detekovaných dutin.

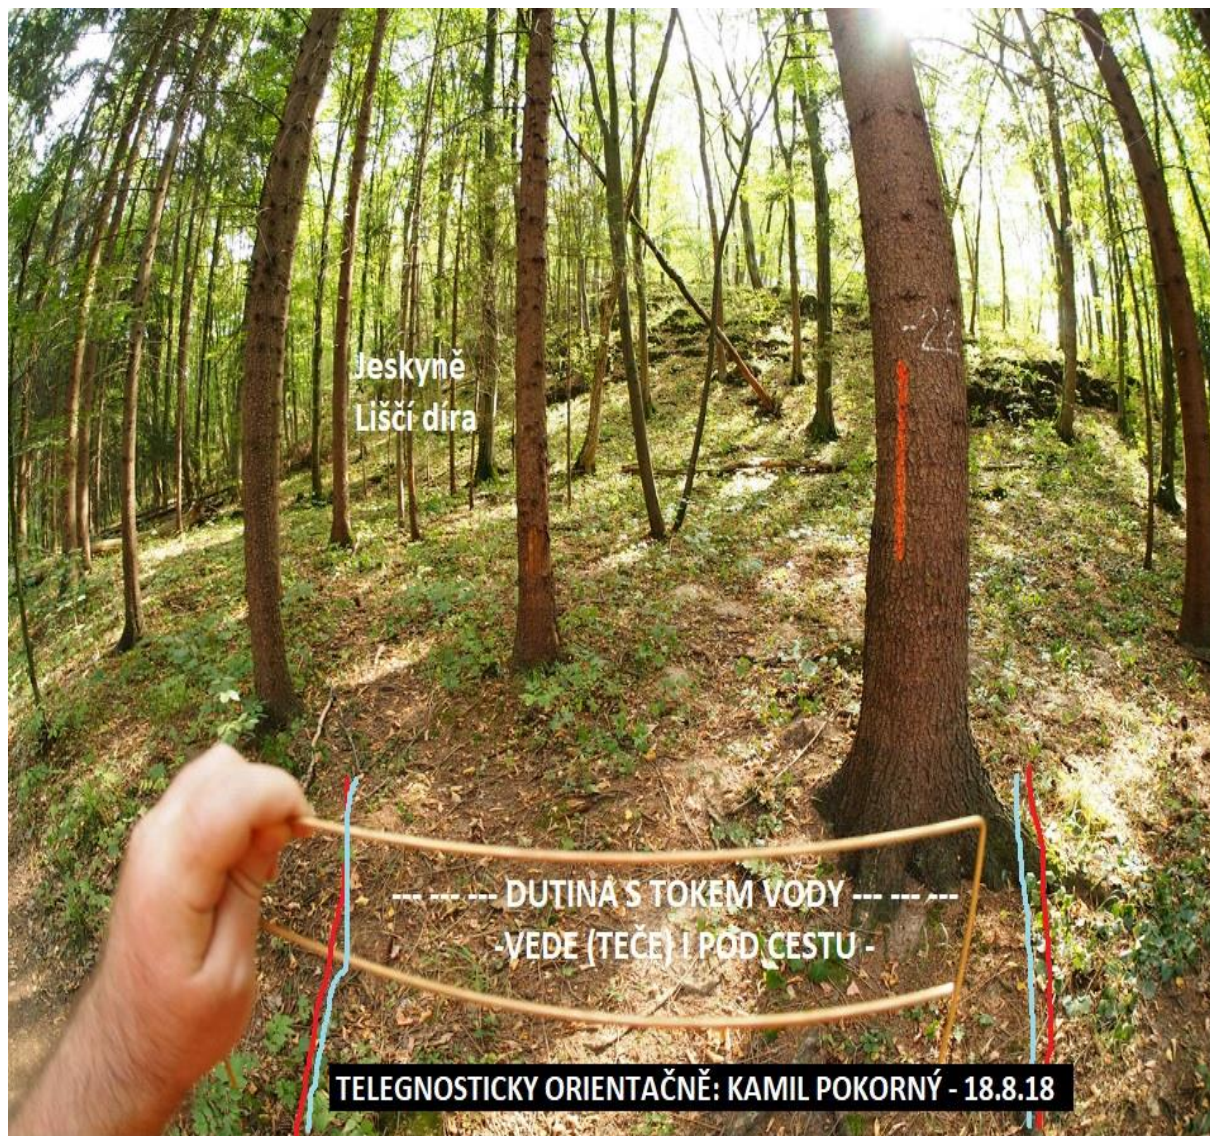
Dále západně po cestě za **jeskyní Liščí díra** prochází pod turistickou cestou dutina bez vody a směřuje pod cestu, tedy ze směru pohledu jakoby dolů.

V místě je někým zrovna červeně označen strom s bílým číslem či symbolem „-22“:

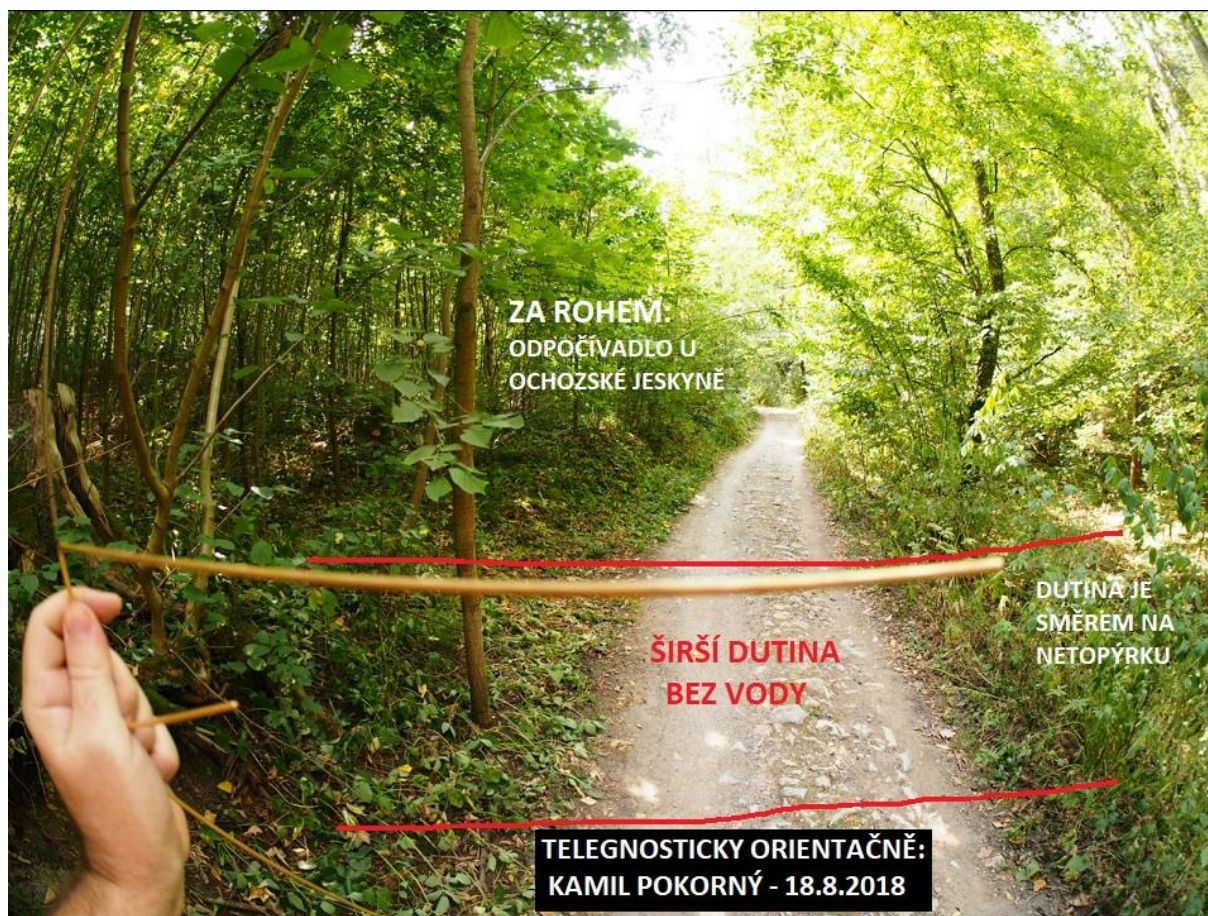
Téměř u odpočívadla Ochozské jeskyně prochází pod cestou širší dutina bez vody:

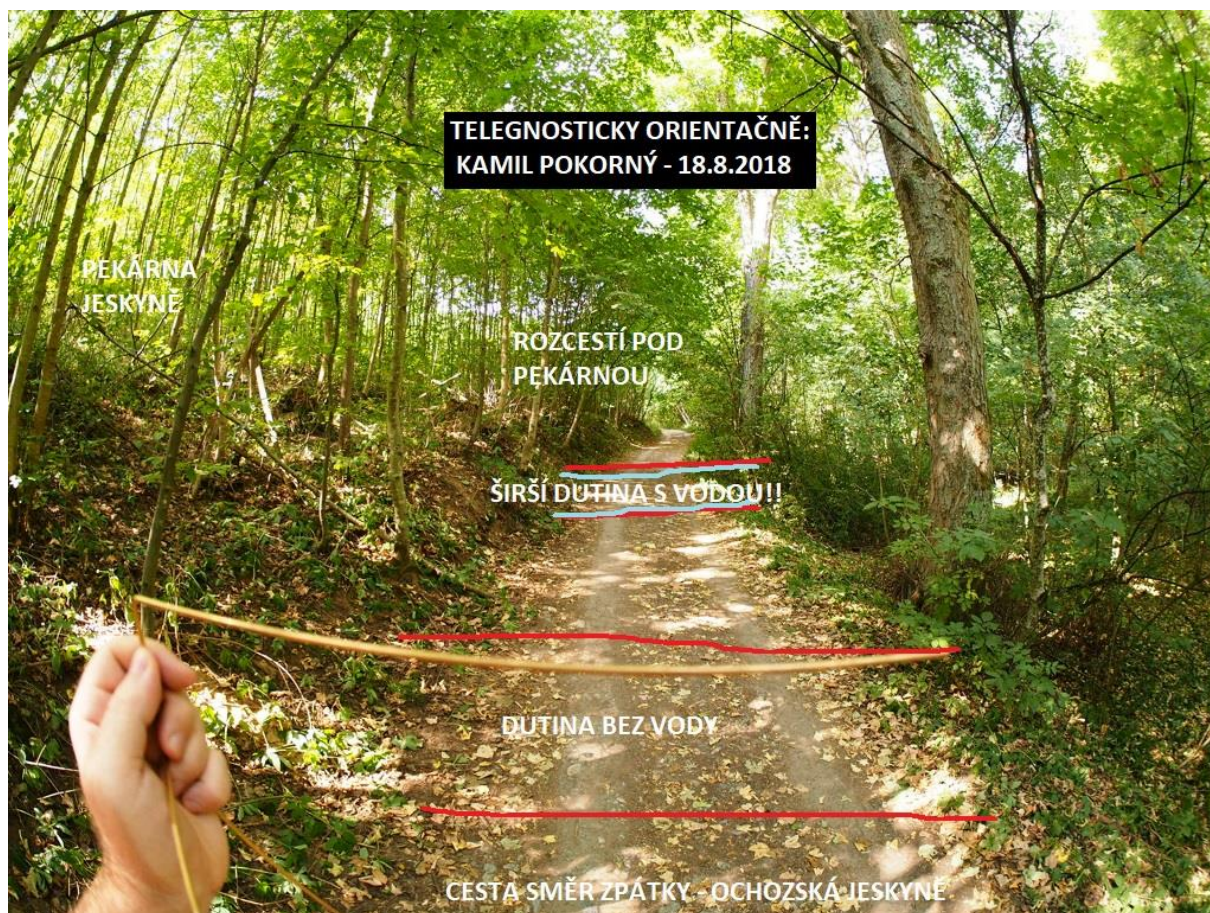
Dále mezi bývalou studnou u Ochozské a rozcestníkem pod Pekárnou – pod cestou detekce dutiny bez vody a za několik metrů západněji i dutá prostora s tekoucí vodou severním směrem:

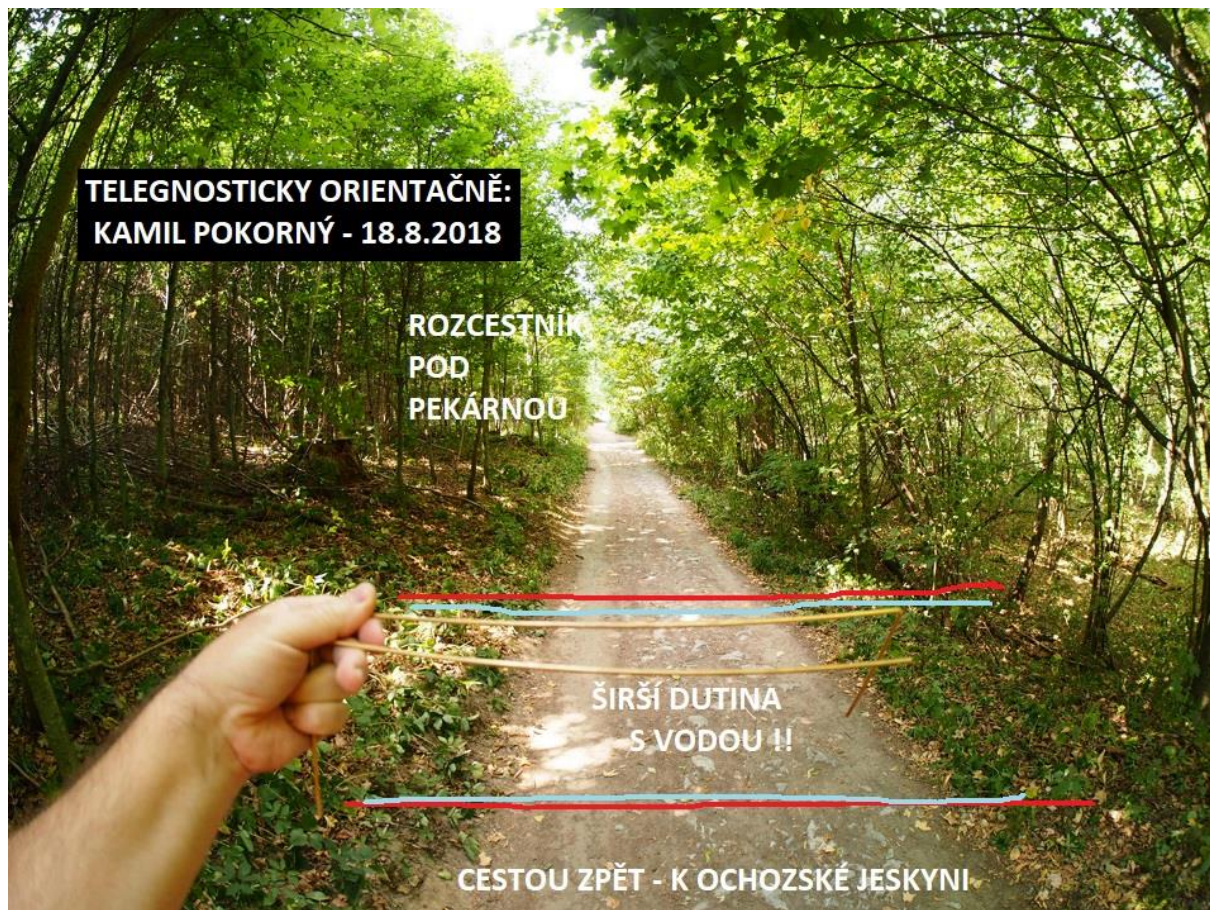
O několik metrů západněji k rozcestníku - pod cestou detekce další dutiny i s vodou tek. severně:

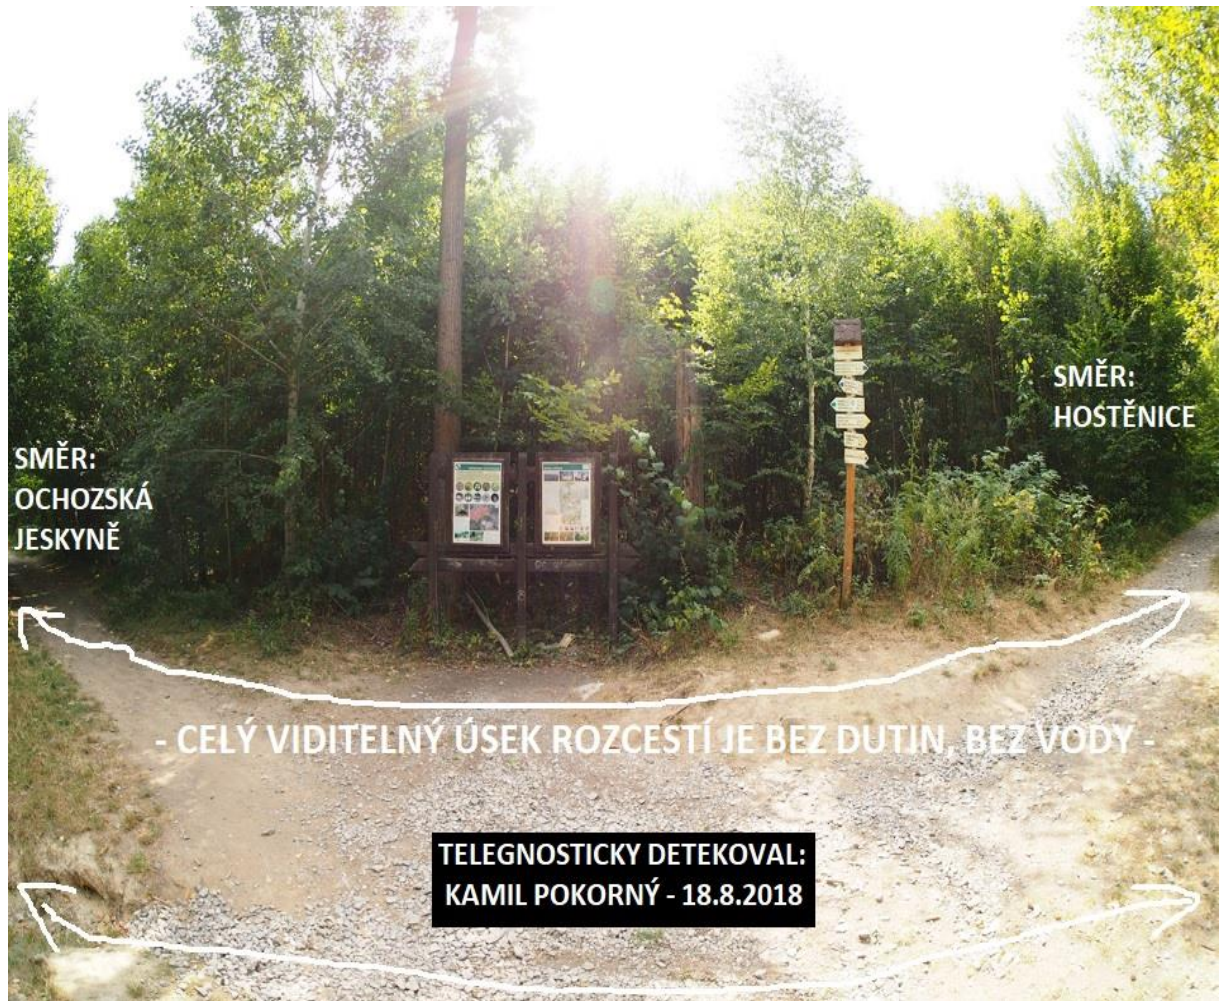
U rozcestníku pod Pekárnou již žádná detekce dutiny:

- V levém viditelném úseku na fotografii, až po pravý viditelný úsek, ani nikde uprostřed záběru, jsem nedetekoval žádnou dutiny ani vodní tok, ani pak dále přes dřevěný mostek a celou cestu do Ochozi...
- Směrem k Pekárně, Hostěnicím ani po modré k vývěru a Kaprálovu mlýnu jsem již tentokrát nepokračoval a neprováděl detekci.

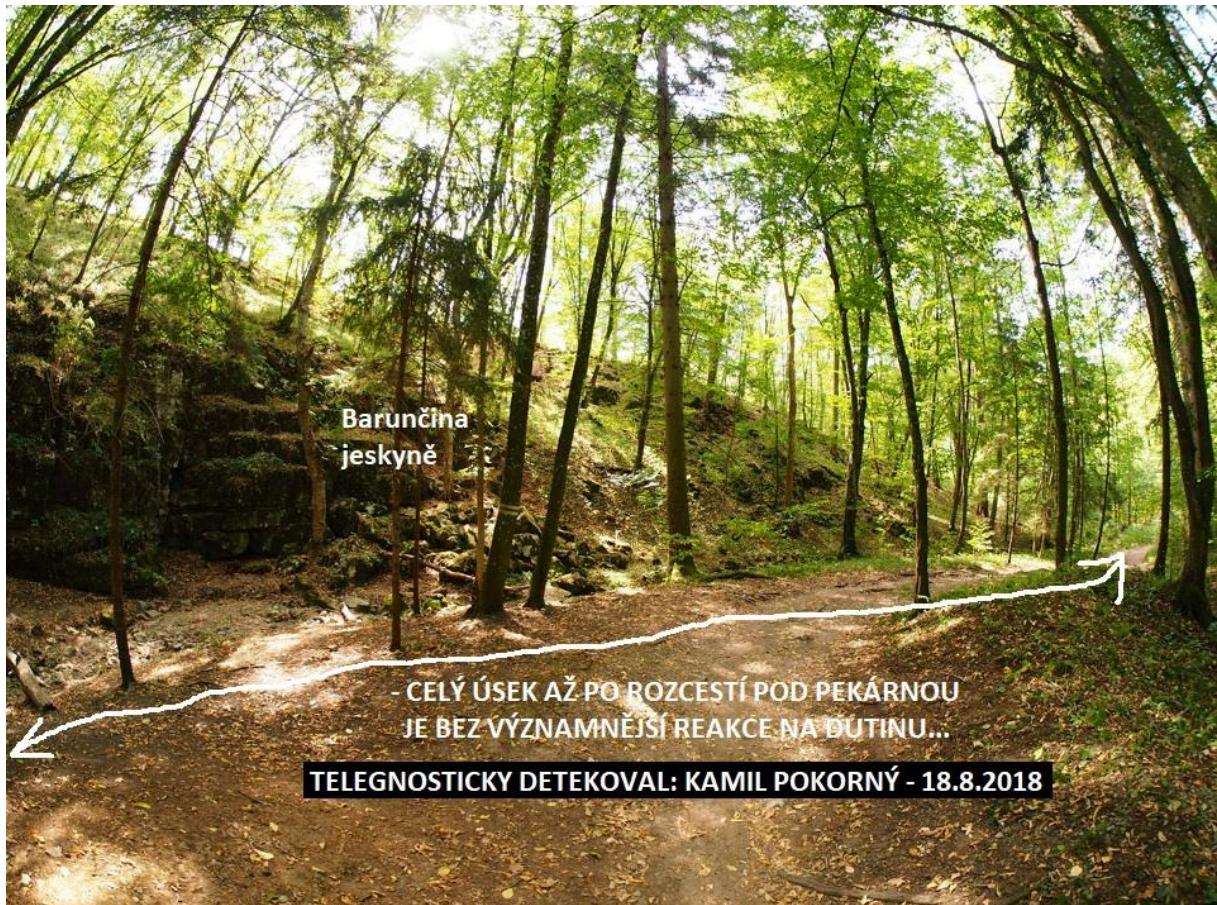
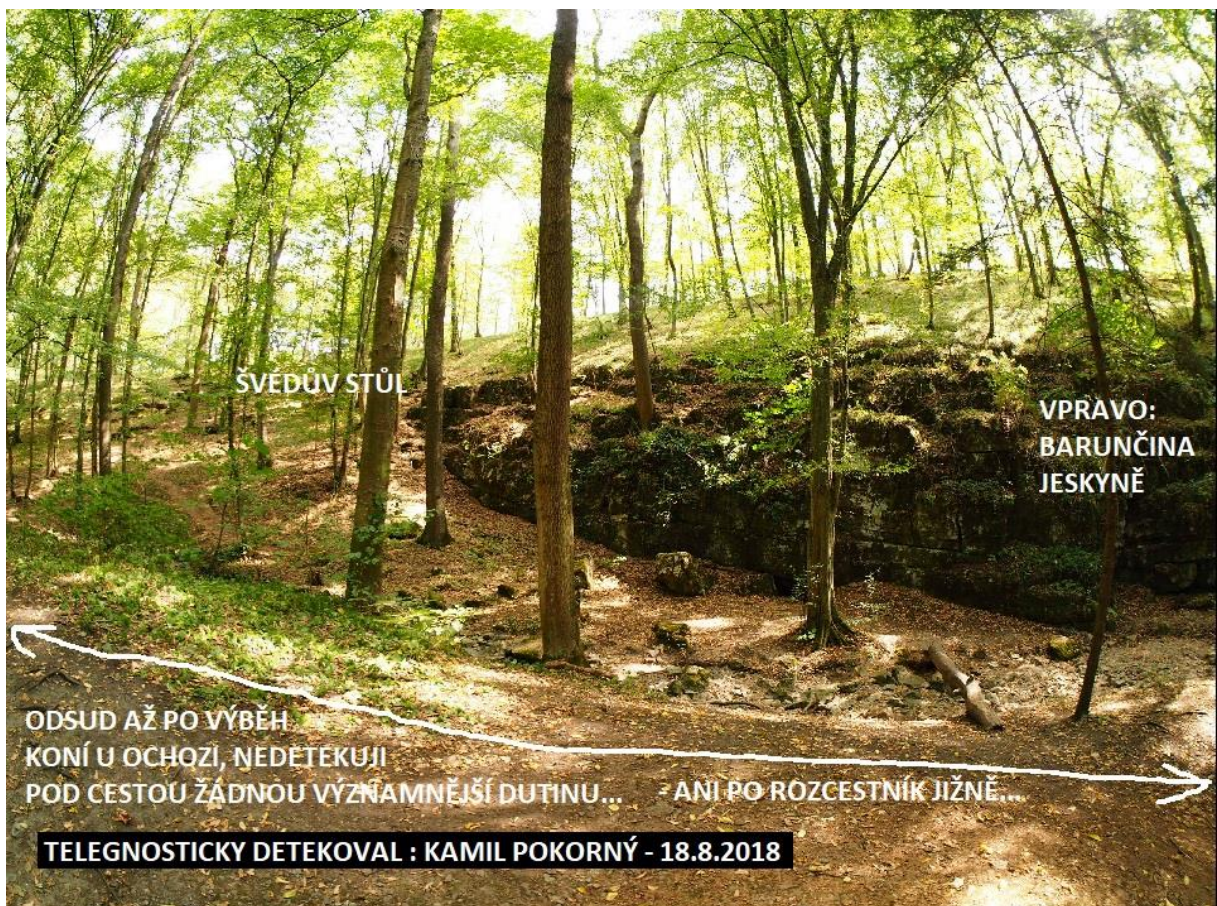
Směrem od rozcestníku až k Ochozi, tedy kolem Barunčiny jeskyně, až ke koňské louce také žádná zřetelnější detekce dutiny.
