# Kritická hydrografická situace roku 2018 v jižní části Moravského krasu

Ladislav Slezák, Josef Pokorný, Richard Cendelín, Milan Jež, Kamil Pokorný (Pracovní skupina SE-3 při ZO ČSS 6-12)

V dnešním tématu se pokusíme o předložení reálného obrazu hydrografických poměrů v j. části Moravského krasu v povodí Řičky a Hostěnického potoka, tak jak se nám jevíly v průběhu roku 2018.

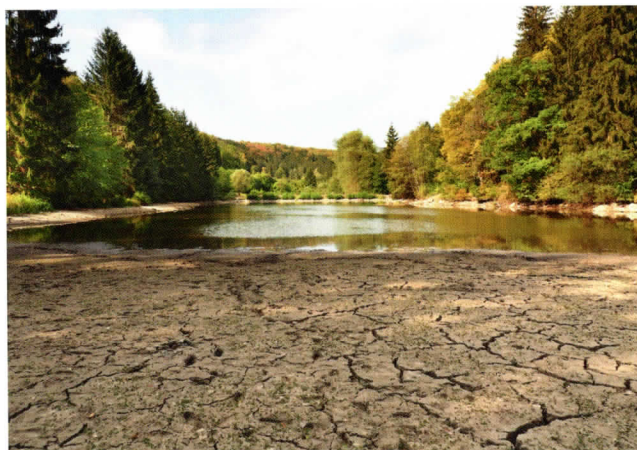
Foto 1 Hádecký rybník v srpnu 2018 – minimální vodní stav (Foto K. Pokorný)  
Photo 1 Hádecký rybník Pond in August 2018: the lowest water level (Photo by K. Pokorný)

Následně, po obdržení zprávy od pracovníků Rybářského svazu, že Hádecký rybník (foto 1) se v průběhu počátku srpna ocitnul bez povrchového přítoku dotační Řičky (foto 2), jsme prováděli celou řadu lokálních pozorování. Hladina nádrže pozvolna klesala, až se celkový objem zmenšil odhadem na jednu čtvrtinu. Alarmující situace, kterou jsme bohužel nezvládli z pohledu pozorování vlastního toku Řičky. Zprostředkovaně jsme se dozvěděli, že slabě tekoucí Řička se postupně vsakovala do svého sedimentárního lože v linii kontaktu spodnokarbonských rozstáňských vrstev a vilémovických vápenců v blízkosti dolní hájenky na Hádku. Několik dní trvající vydatné srážky v polovině září však způsobily rychlou obnovu průtoku Řičky až do nádrže. V té době byl odhadovaný průtok kolem 810 l.s<sup>-1</sup>. V krátké době dosáhla nádrž odhadovaného objemu kolem 50 %. Od té doby se nádrž stále plní, aniž by dosáhla stavidlového přepadu (řečiště Řičky pod nádrží je trvale suché).

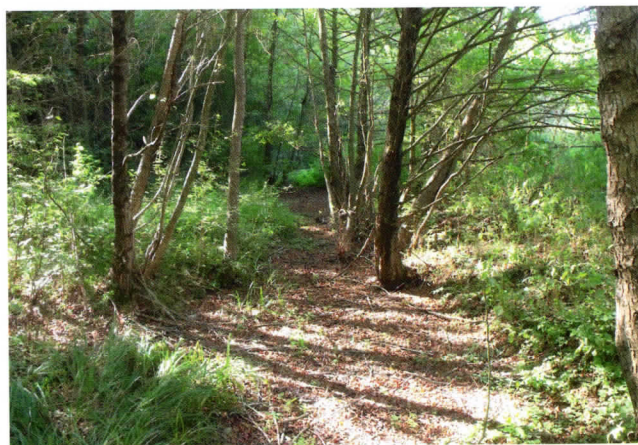
Foto 2 Vyschlé koryto Řičky na přítoku do Hádeckého rybníka v srpnu 2018 (Foto J. Pokorný)  
Photo 2 A dry bed of the Řička River at its inflow to the Hádecký rybník Pond in August 2018 (Photo by K. Pokorný)

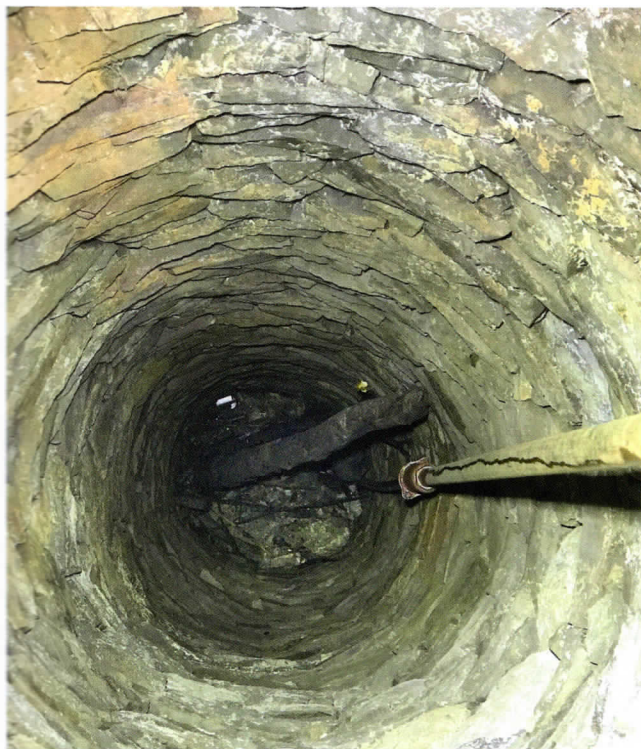
Foto 3 Bezvodá studna pod hrází Hádeckého rybníka (Foto K. Pokorný)  
Photo 3 A dry well under the dike of the Hádecký rybník Pond (Photo by K. Pokorný)

Je ukázkou unikátní mistrovské studnařské práce. Její hloubka je 8,5 m. Pod úrovní terénu má v celém profilu kamenné kruhové roubení o průměru 1 m a byla patrně zbudována jako zdroj pitné vody pro historický mlýn. Kolem roku 1902 byl již mlýn mimo funkci a na jeho místě stála hájovna. Studna byla trvale zavodněna, při naší exkurzi 10. 1. 2012 byla hladina v hloubce 5 m, teplota vody 6 °C. Od té doby jsme příležitostně studnu pozorovali, aniž hladina oscillovala. Při exkurzi dne 2. 10. 2018 jsme zjistili, že je studna zcela bez vody (foto 3).

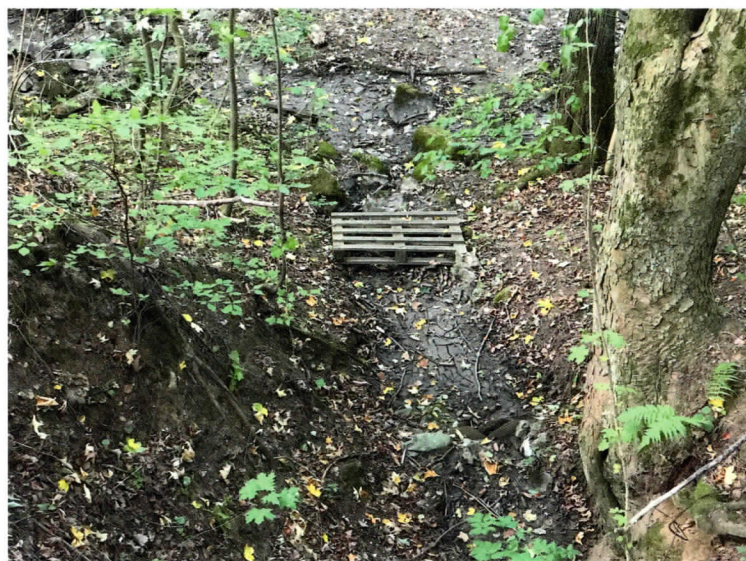
Foto 4 Vyschlý Vývěr „A“ – Estavela s vyplaveným bahnem do suchého řečiště Říčky (Foto K. Pokorný)

Photo 4 Dry Resurgence „A“ (Estavela) with mud washed into the dry bed of the Říčka River (Photo by K. Pokorný)

Patrně v měsíci srpnu 2018, v době, kdy povrchové řečiště Říčky bylo v úseku od hráze rybníka pod Hádkem zcela bezvodé (foto 4), došlo z nám neznámých příčin (náhlá srážková činnost, vyčerpání kalových jímek čistírny odpadních vod) ke krátkodobé aktivaci Estavele, v jejímž důsledku bylo do suchého řečiště Říčky vyplaveno množství jemného, tmavosedého, silně zapáchajícího bahna, které vytvořilo nepravidelný koberec pod vyústěním Estavele. Typ tohoto sedimentu je obdobný jako sedimenty před ústím Hostěnického propadání včetně rozsáhlých kolonií nitěnek (foto 5).

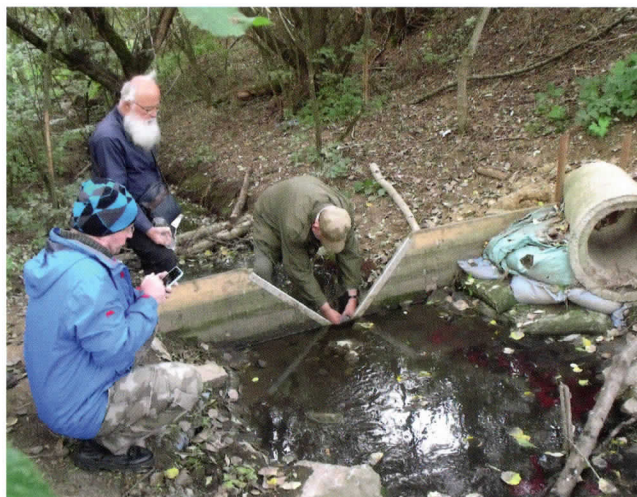
Do propadání č. 1 se bahenními sedimenty prodírá meandrující potůček fekálního koncentrátu (jinak se ta kapalina snad ani nedá nazvat). Kapacita měřená na Thompsonově přepadu se začátkem října pohybovala kolem  $0,75 \text{ l.s}^{-1}$  (foto 6). Představa, že tento „koktejl“, jehož obsah fosfátů a dusičnanů zdaleka přesahuje jakékoliv normy (dle výsledků z laboratoře Kaprálova mlýna) vtéká do systému Ochozské jeskyně, vyvolává jednak zasloužený obdiv k regeneračním schopnostem přírody samé, ale i mnoho otázek ohledně péče odpovědných činitelů o čistotu vod jako takových. Naměřená kapacita potoka je pohlcována jeskyněmi a nestačí aktivovat „odlehčující“ přepad přes Estavelu.

Foto 6 Měření průtoku Hostěnického potoka na Thompsonově přepadu nad Hostěnickým propadáním 1 (Foto J. Pokorný)  
Photo 6 Measurement of the discharge of the Hostěnický potok Stream using the Thomson weir upstream of Hostěnice Ponor 1 (Photo by K. Pokorný)

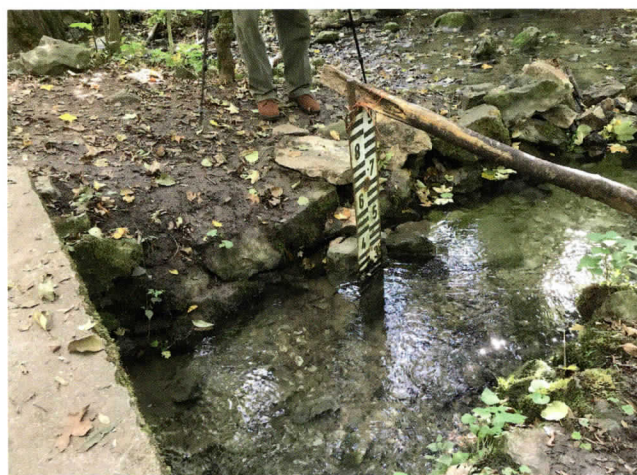
Historické zprávy o funkci vyvěračky (nejméně za posledních 300 let) nezaznamenávají situaci, kdy by „čirá a studená voda“ nevyvěrala ze skály a nevlévala se do řečiště povrchové Říčky. Nikdy jsme se nesetkali s tím, že by tato vyvěračka mohla být periodickou. V roce 2014 již bylo mimo pochyb, že v nových klimatických podmínkách dochází ke změně. Vývěr Říčky se natrvalo stal vývěrem periodickým. V následujících letech se periody sucha vyskytovaly trvaleji a v roce 2018 přestal vývěr fungovat již koncem dubna (foto 7). Tento stav trvá nadále. Hladina vody ve Studni (na konci stoly vyražené Oddělením pro výzkum krasu Moravského muzea v roce 1967)

Foto 7 Vývěr Říčky 1, stav 2. 10. 2018 (Foto J. Pokorný)  
Photo 7 Resurgence 1 of the Říčka River; state as of October 2, 2018 (Photo by K. Pokorný)

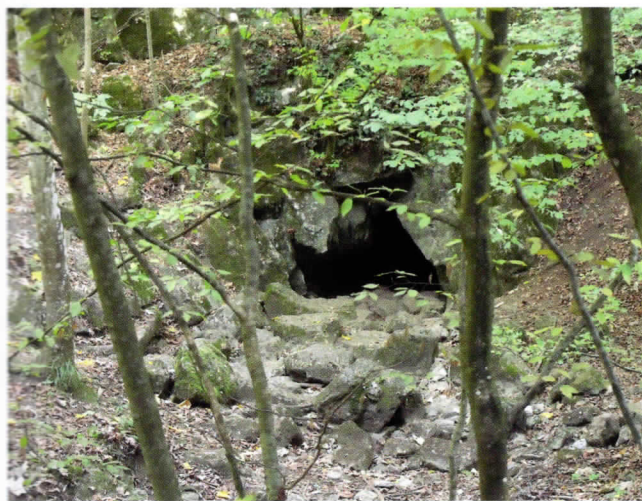
stagnuje cca 0,1 m pod úrovní přepadové hrany a výrazně neosciluje. Děje se tak patrně díky dnes již jedinému stálému vývěru, Vývěru Říčky č. 2 (upraven v r. 1960 za účelem pokusné speleologické otvírky), který, přestože ztrácí pozvolna kapacitu, udržuje stále poměrně rovnovážný stav vývěrové oblasti (foto 8).

Tento vývěr, založený (obdobně jako pramen Kapráлка) při samém kontaktu návodního svahu říčmanicko-ochozské elevace (bazální křemitá klastika), vydává vody z hluboké tektonické zóny při kontaktu s vápencí. Je v současnosti kapacitně jediným koncovým místem krasového kolektoru povodí Říčky a Hostěnického potoka (včetně Ochozského potoka) dotovaným přítoky puklinové zóny rozstáňského souvrství při v. okraji povodí a přelivy z akumulací vod v souvrství křemitých šterků ottangu v Ochozské depresi od západu.

Foto 8 Vývěr Říčky 2 (Foto K. Pokorný)

Photo 8 Resurgence 2 of the Říčka River (Photo by K. Pokorný)
